**Tytuł opracowania : Opinia z badaniem  
 mykologicznym budynku mieszkalno - usługowego przy  
 pl. Wolności 20 w Grójcu.**

**Autor opracowania : Rzeczoznawca Budowlany  
 PZITB Nr 2676  
 Rzeczoznawca Mykolog  
 PSMB Nr 68**

**Głusków 2012-07-02**

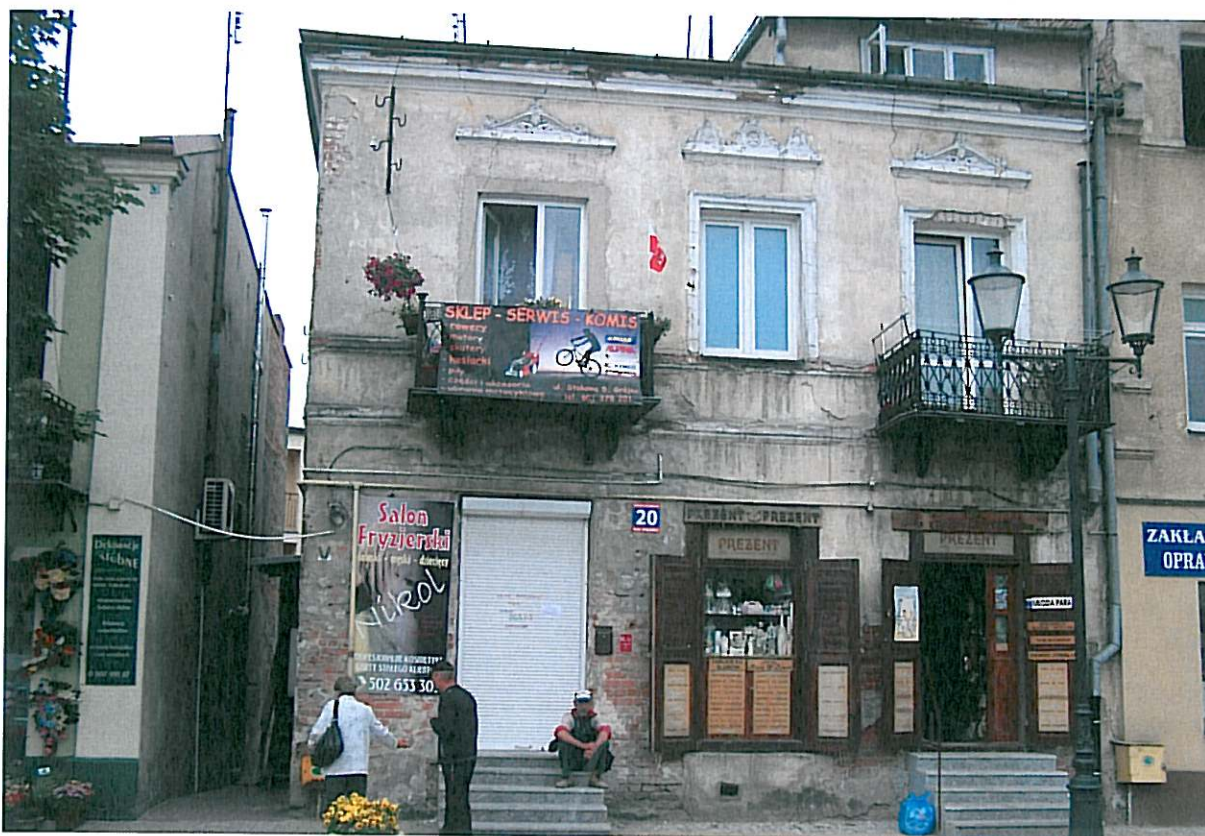
**Fotografia nr 1** przedstawia frontową wschodnią elewację. Znaczna część elewacji pozbawiona jest tynku. Braki tynku w górnej części elewacji spowodowane są zalewaniem elewacji przez wody opadowe, pochodzące z nieszczelnych obróbek blacharskich i nieszczelności w dachu. Długotrwałe zalewanie elewacji od góry spowodowało zawilgocenie muru, zasolenia muru. Krystalizujące sole w murze doprowadziły do korozji chemicznej muru, a w konsekwencji do odspojenia znacznych partii tynku.

Brak izolacji poziomej i fragmentaryczna izolacja pionowa w ścianach fundamentowych i szczelne przyleganie kamiennych opasek wokół elewacji, zakłóciło odprowadzenie wody ze strefy fundamentów.

Woda ze strefy fundamentów jest transportowana w strefę murów. W strefie murów następuje odparowanie wody na zewnątrz. W trakcie odparowania wody następuje osadzanie się soli w murze i jej krystalizacja, co powoduje odspojenie się tynku od muru.

Fotografia nr 1. Elewacja wschodnia frontowa rzut przedstawiony w zał. nr 8.

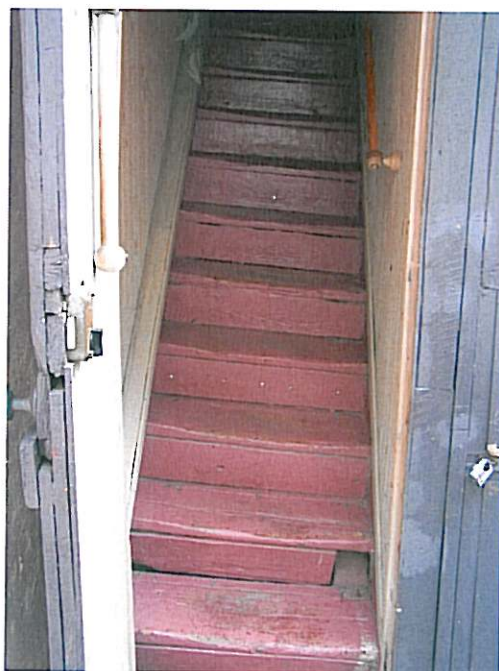
**Fotografia nr 2** - Schody do pomieszczenia 0/16 przedstawione na załączniku nr 2. Konstrukcja schodów uległa zniszczeniu na skutek zawilgocenia, zagrzybienia (grzyb domowy – *Serpula lacrymans*) i zaowadzenia (kołatek domowy – *Anobium punctatum* Degeer).

Fotografia nr 2. Schody do pomieszczenia 016 przedstawione na załączniku nr 2.

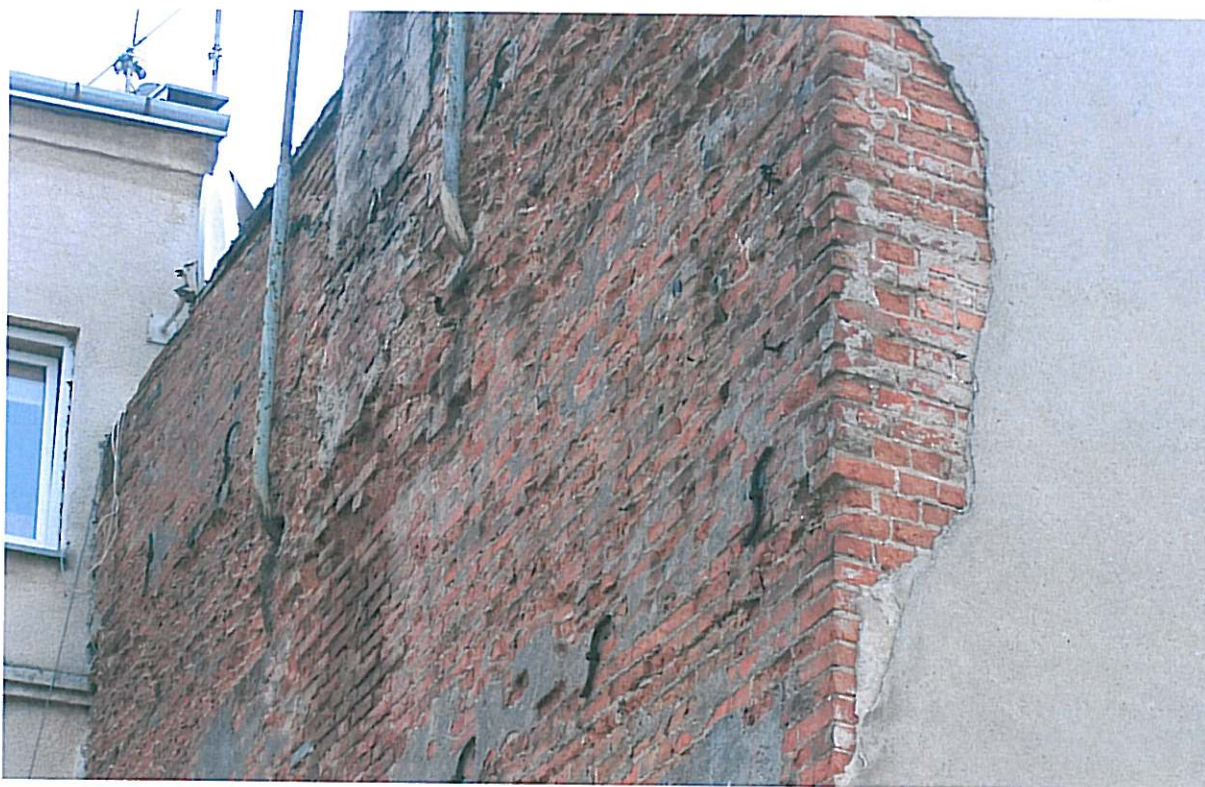
Fotografia nr 3.

**Fotografia nr 3** - Ściana północna, do której przylegają pomieszczenia o nr 1/19 i 1/20, pokazane jest to na rzutach w załączniku nr 3. Na ścianie tej widoczna jest silna korozja chemiczna cegieł i zaprawy wapiennej. Uszkodzenia tej ściany spowodowane są opadami śniegu od strony północnej na rozgrzaną przez przewody kominowe ścianę. Na ścianie widoczne są stalowe zakotwienia wzdłużne drewnianych belek stropowych. Należy sprawdzić stan połączeń stalowej kotwy z końcówką drewnianej belki, w miejscu osadzenia w murze.

Ściana północna, do której przylegają pomieszczenia o nr 1/19 i 1/20 pokazane jest to na rzutach w załączniku nr 3.

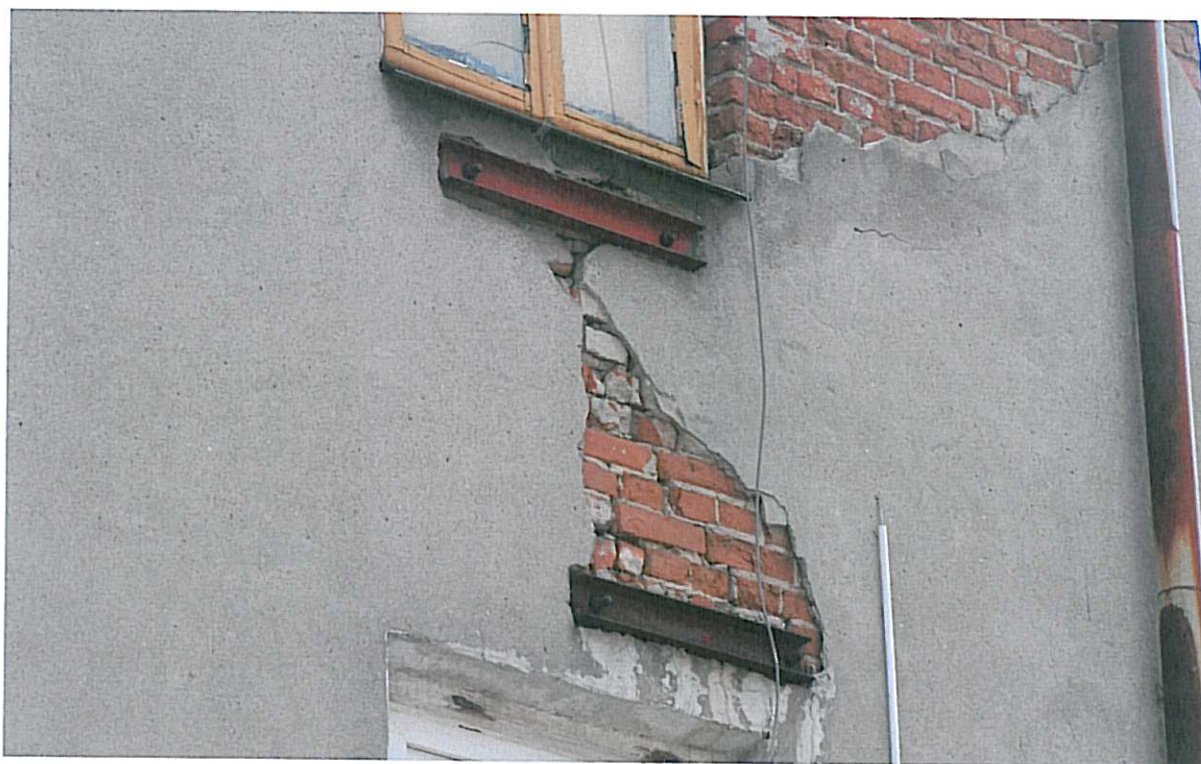
Fotografia nr 4.

**Fotografia nr 4** - Pęknięcia na elewacji zachodniej – tylniej, pokazane jest to na rzucie w załączniku nr 6. Pęknięcia te powinny być sprawdzone przez konstruktora, czy są ustabilizowane i czy nie następuje rozwarstwienie. Uszkodzone cegły z wysoleniami i korozją chemiczną powinny być poddane naprawie .

Pęknięcia na elewacji zachodniej – tylnej pokazane jest to na rzucie w załączniku nr 6.

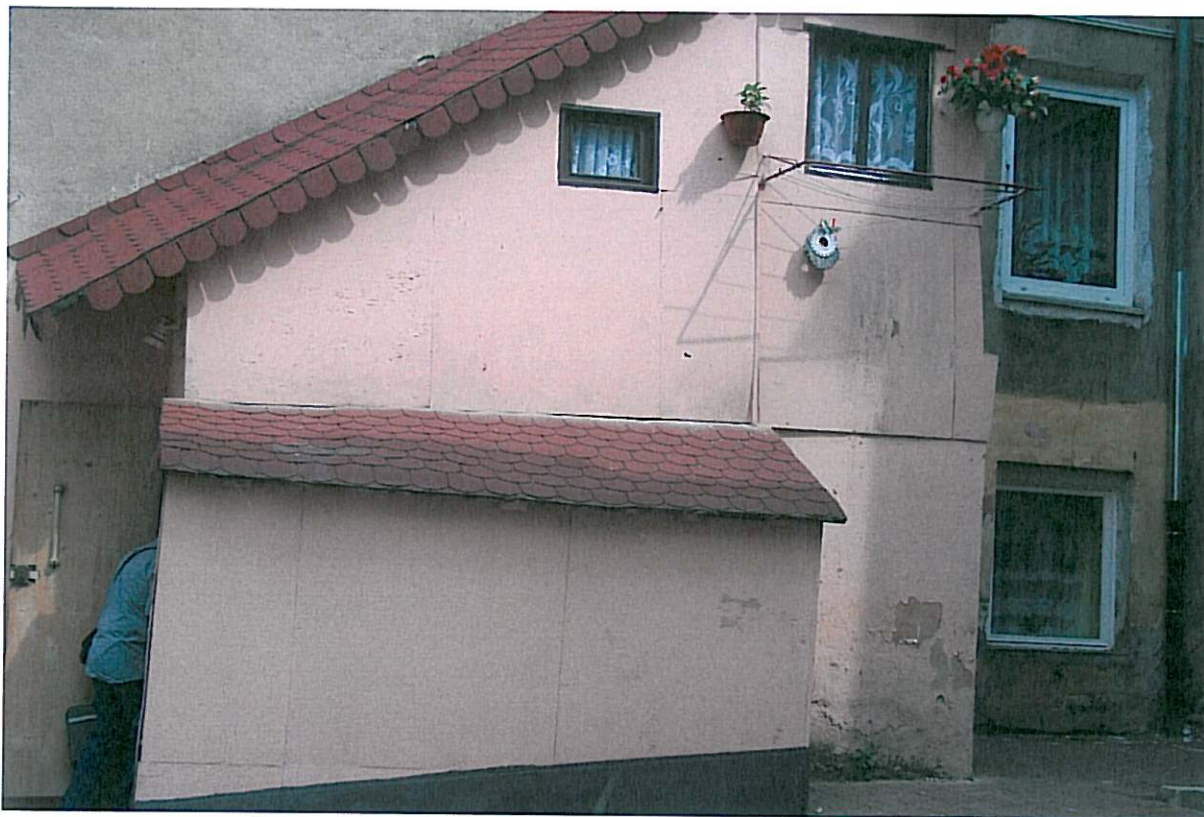
**Fotografia nr 5** - Widok obudowy schodów na elewacji południowej bocznej. Obudowa wykonana jest częściowo z płyty pilśniowej, jest to materiał nie używany przed 1939 rokiem i powinien być wymieniony, po uprzednim uzgodnieniu z Konserwatorem Zabytków. Płyta pilśniowa w dolnej części jest zawilgocona i zagrzybiona.

Fotografia nr 5. Widok obudowy schodów na elewacji południowej bocznej.

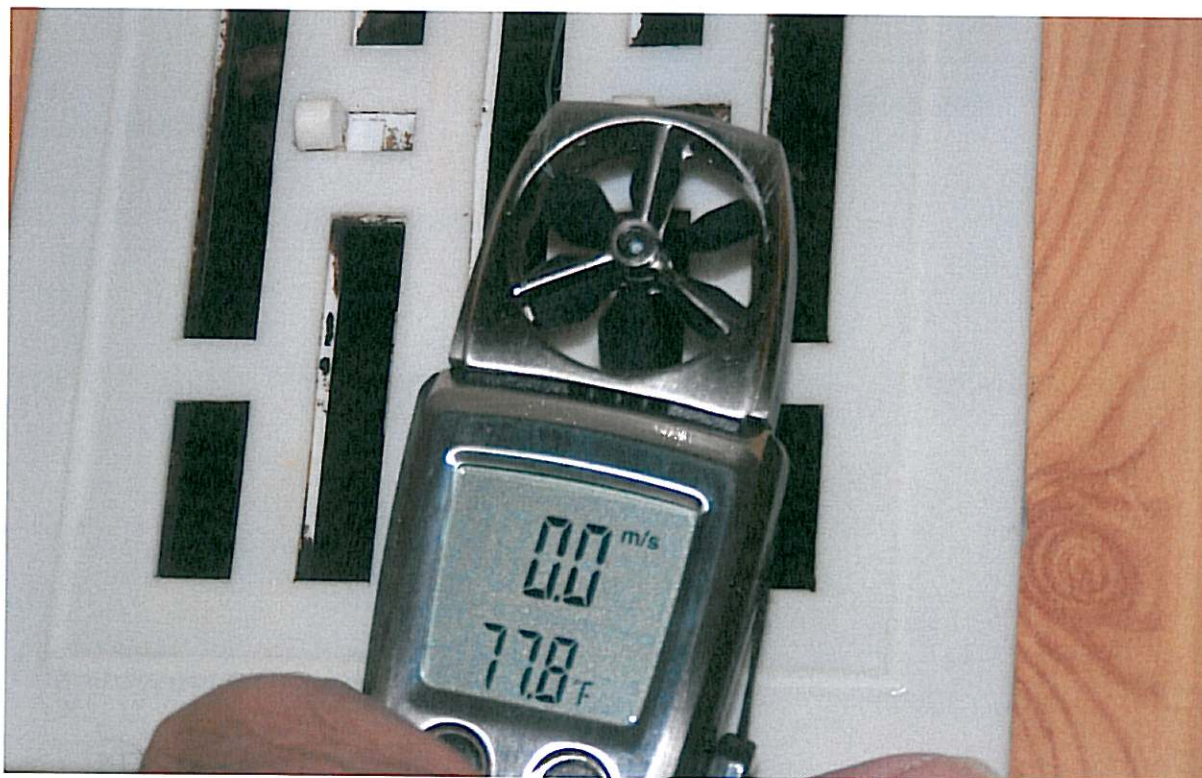
**Fotografia nr 6** - Pomiar strumienia wentylacyjnego w pomieszczeniu nr 0/19 załącz. nr 2. Miernik pokazuje, że przepływ powietrza jest zerowy. Oznacza to, że pomieszczenia nie są wentylowane, a w związku z tym są narażone na zawilgocenia i zagrzybienia.

Fotografia nr 6. Pomiar strumienia wentylacyjnego w pomieszczeniu nr 0/19 załącz. nr 2.

- 2.4.** – Zaprojektowanie mechanicznej instalacji wentylacyjnej działającej we wszystkich pomieszczeniach mieszkalnych w sposób ciągły, pozwoli osuszyć budynek.

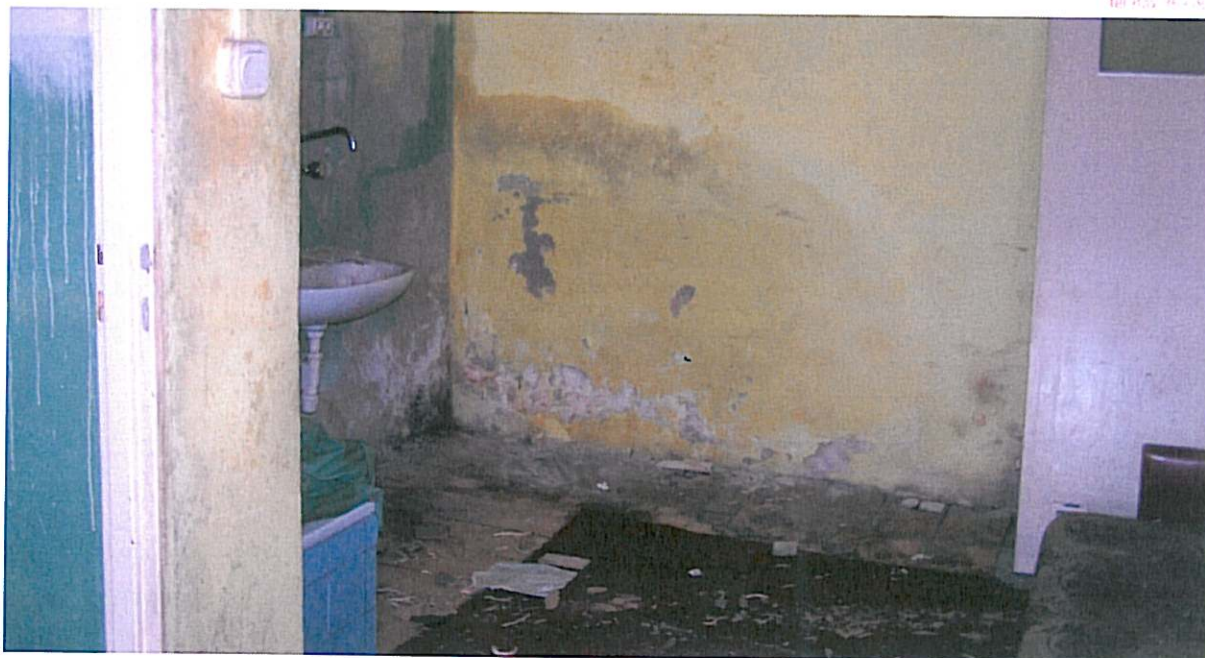
Fotografia nr 7.

**Fotografia nr 7** - Pomieszczenie nr U/11 pokazane na rzucie w załączniku nr 1 i na rzucie elewacji zachodniej – tylniej zał. nr 6. Widok w kierunku północnym. Na fotografii widoczne jest silne zawilgocenie oraz zagrzybienie posadzki i ścian, do wysokości około jednego metra, wywołane przez grzyby pleśniowe. Zawilgocenie posadzki i ścian spowodowane jest brakiem izolacji poziomej i pionowej oraz brakiem drenażu opaskowego.

Pomieszczenie nr U/11 pokazane na rzucie w załączniku nr 1 i na rzucie elewacji zachodniej – tylnej zał. nr 6. Widok w kierunku północnym.

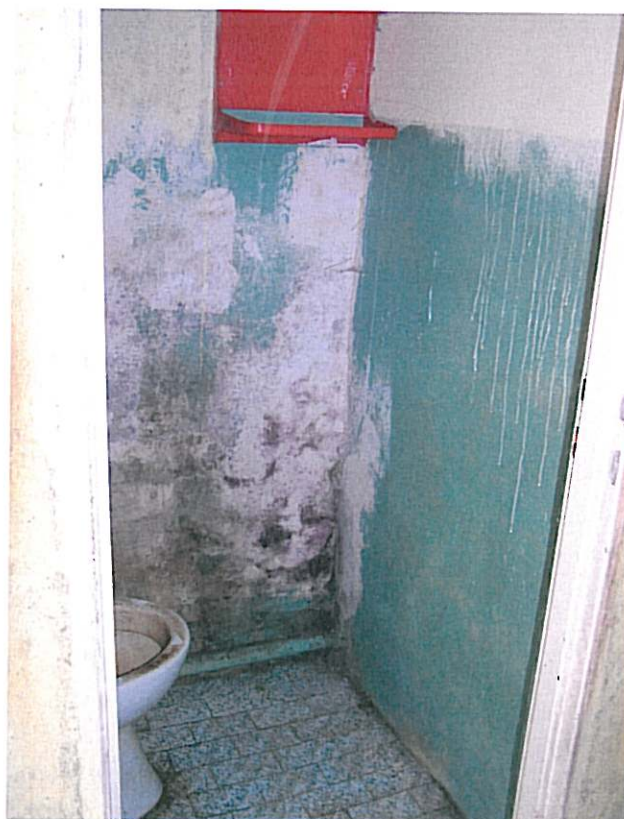
Fotografia nr 8.

**Fotografia nr 8** - Pomieszczenie nr U/11 pokazane na rzucie w załączniku nr 1 i na rzucie elewacji zachodniej – tylniej zał. nr 6. Widok w kierunku wschodnim. Na fotografii widoczne jest silne zawilgocenie oraz zagrzybienie posadzki i ścian, do wysokości około jednego metra, wywołane przez grzyby pleśniowe. Zawilgocenie posadzki i ścian spowodowane jest brakiem izolacji poziomej i pionowej oraz brakiem drenażu opaskowego.

Pomieszczenie nr U/11 pokazane na rzucie w załączniku nr 1 i na rzucie elewacji zachodniej – tylnej zał. nr 6. Widok w kierunku wschodnim.

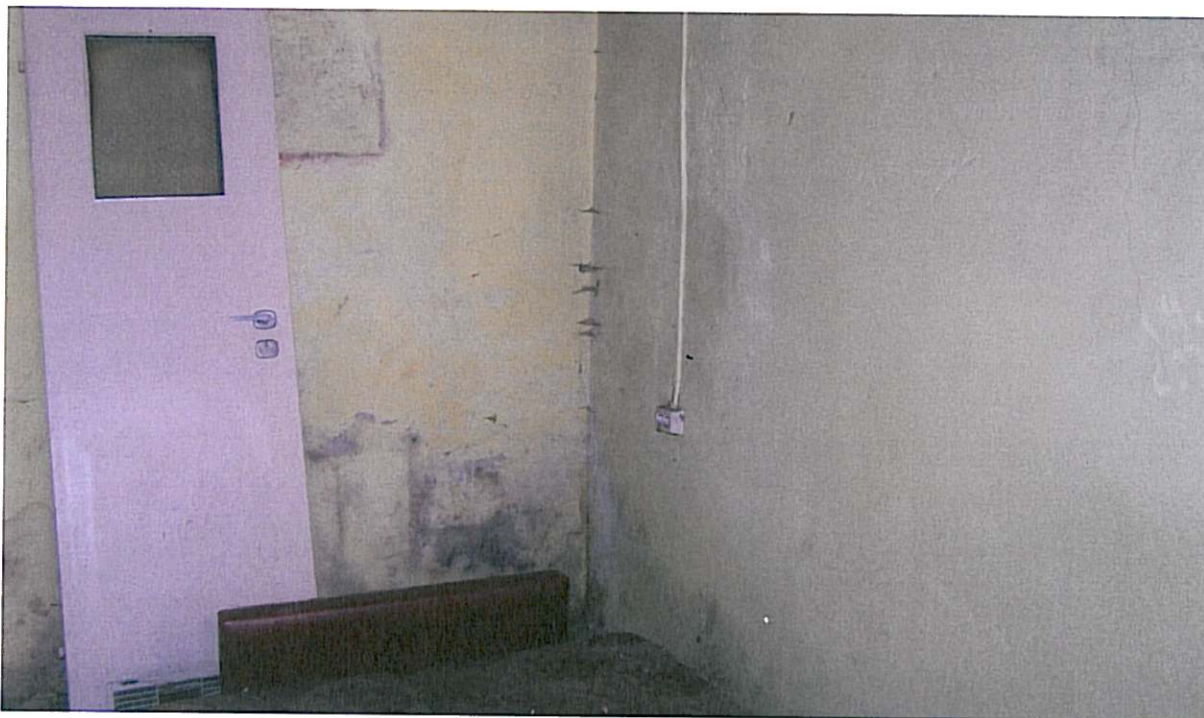
Fotografia nr 9.

**Fotografia nr 9** - Pomieszczenie nr U/11 pokazane na rzucie w załączniku nr 1 i na rzucie elewacji zachodniej – tylniej zał. nr 6. Widok w kierunku południowym. Na fotografii widoczne jest silne zawilgocenie oraz zagrzybienie posadzki i ścian, do wysokości około jednego metra, wywołane przez grzyby pleśniowe. Zawilgocenie posadzki i ścian spowodowane jest brakiem izolacji poziomej i pionowej oraz brakiem drenażu opaskowego.

Pomieszczenie nr U/11 pokazane na rzucie w załączniku nr 1 i na rzucie elewacji zachodniej – tylnej zał. nr 6. Widok w kierunku południowym.

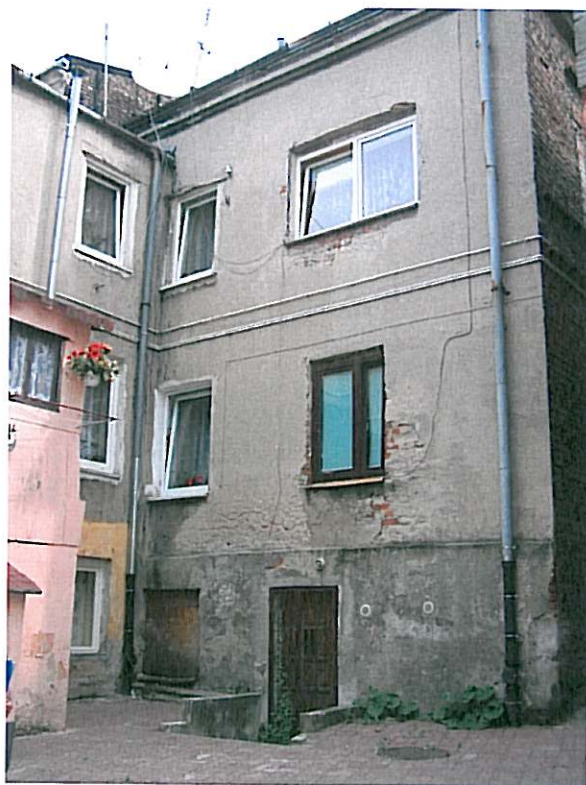
Fotografia nr 10.

**Fotografia nr 10** - Elewacja zachodnia tylnia pokazana na rzutach w załącz. nr 6 i nr 9. Na fotografii widoczne jest silne zawilgocenie oraz zagrzybienie ścian, do wysokości około jednego metra, wywołane przez grzyby pleśniowe. Zawilgocenie ścian spowodowane jest brakiem

izolacji poziomej i pionowej oraz brakiem drenażu opaskowego. Tynk na ścianach suteryny uległ korozji chemicznej na skutek wysoleń i krystalizacji soli w murze. Wokół okien parteru i pierwszego piętra widoczne są cegły z korozją chemiczną wywołaną wysoleniami.

Elewacja zachodnia tylna pokazana na rzutach w załącz. nr 6 i nr 9.

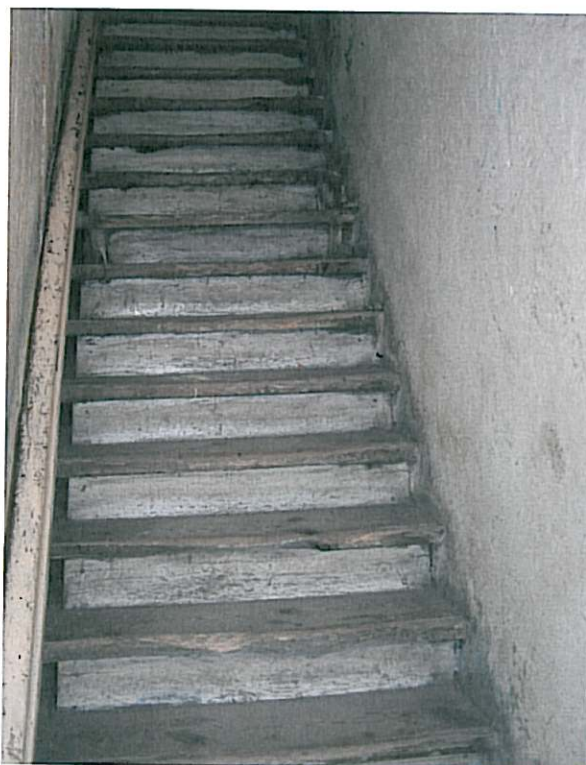
**Fotografia nr 11** - Schody z parteru na piętro, pomieszczenie nr 1/1 pokazane na rzucie nr 3. Podstopnie schodów porażone są przez grzyby domowe (*Serpula lacrymans*) i zaowadzone przez owada: kołatek domowy (*Anobium punctatum* Degeer). Każdy ze stopni porażony jest przez owada kołatka domowego i posiada duże ubytki utrudniające wchodzenie. Schody wymagają natychmiastowej konserwacji.

Fotografia nr 11. Schody z parteru na Piętro pom. nr 1/1 pokazane na rzucie nr 3.

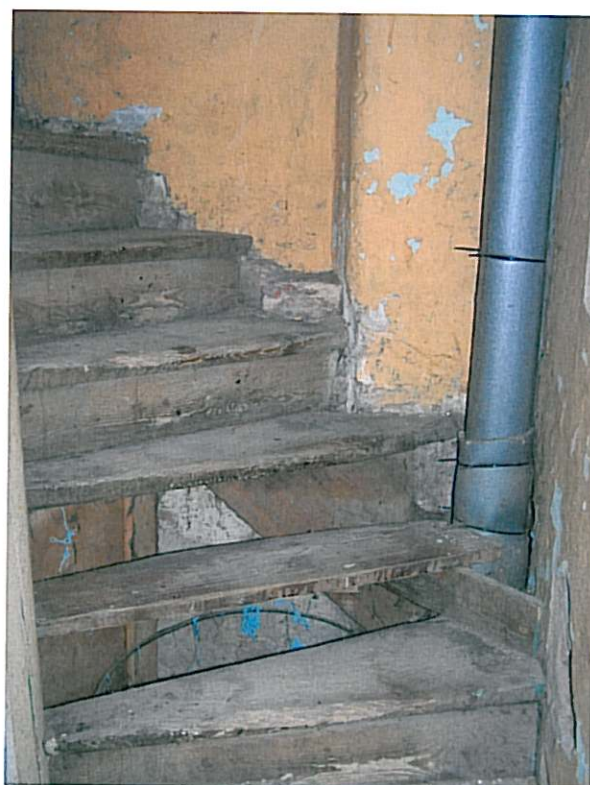
**Fotografia nr 12** - Schody z piętra na poddasze, pomieszczenie nr S/1 pokazane na rzucie nr 4. Podstopnie schodów porażone są przez grzyby domowe (*Serpula lacrymans*) i zaowadzone przez owada: kołatek domowy (*Anobium punctatum* Degeer). Każdy ze stopni porażony jest przez owada kołatka domowego i posiada duże ubytki utrudniające wchodzenie. Schody wymagają natychmiastowej konserwacji.

Fotografia nr 12. Schody z piętra na poddasze pomieszczenie nr s/1 pokazane na rzucie nr 4.

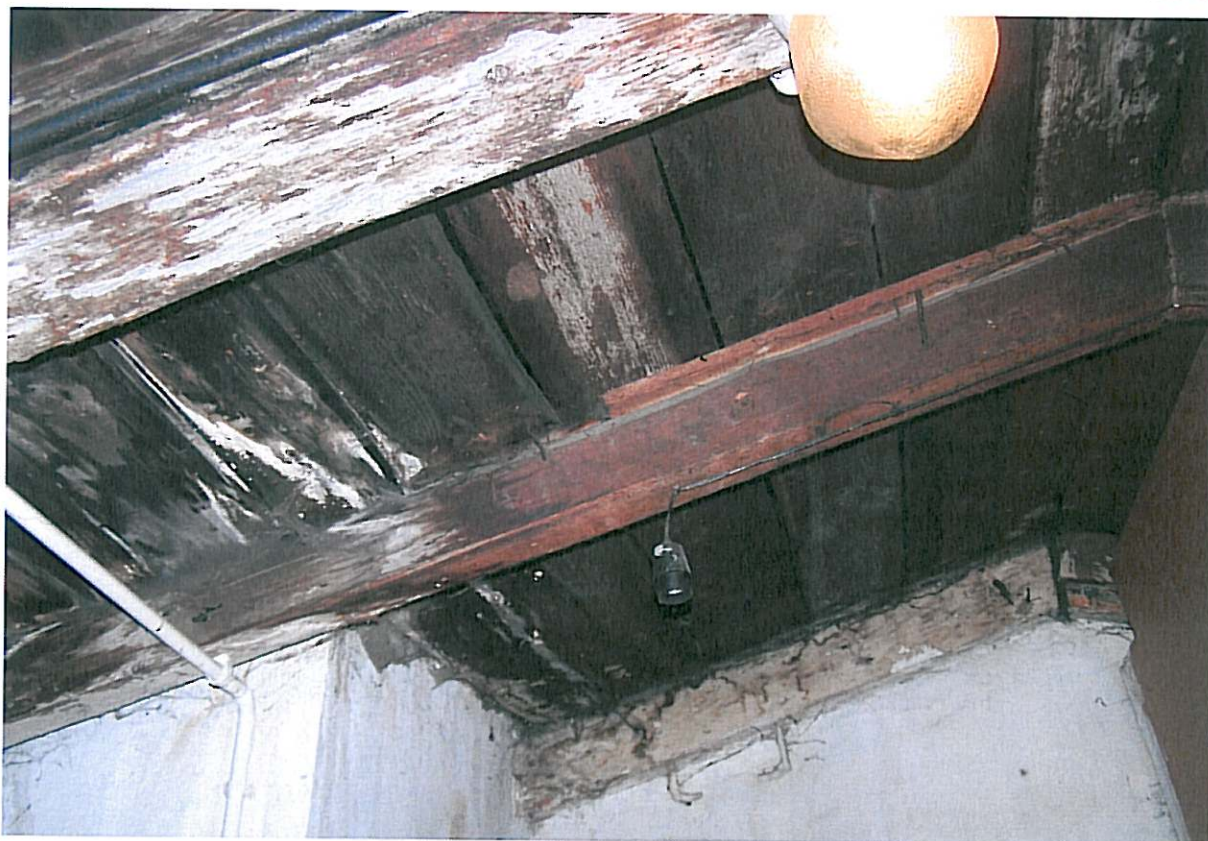
**Fotografia nr 13** - Zagrzybienia na poddaszu. Widok w kierunku zachodnim. Silna destrukcja desek połaciowych i krokwi. W wielu miejscach widoczny jest rozkład brunatny drewna. Zniszczenia drewna wywołane są przez grzyby domowe (*Serpula lacrymans*).

Fotografia nr 13. Zagrzybienia na poddaszu. Widok w kierunku zachodnim.

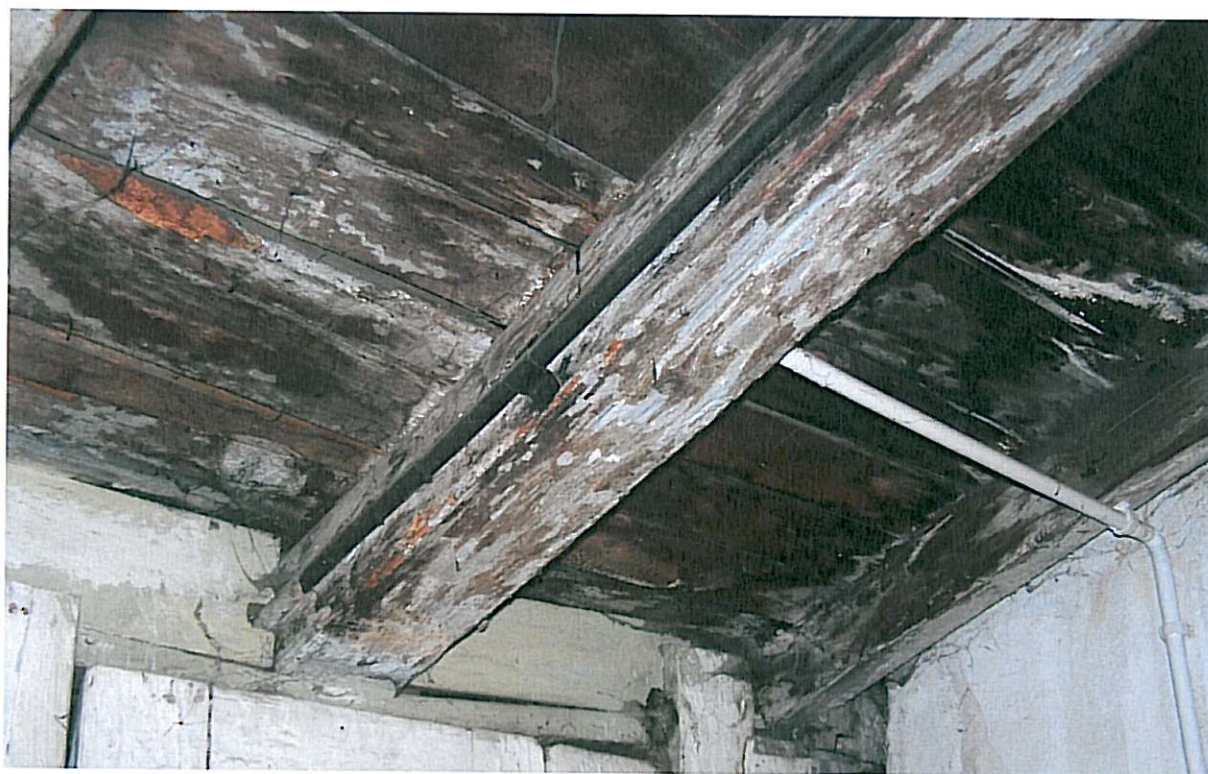
**Fotografia nr 14** - Zagrzybienia na poddaszu. Widok w kierunku wschodnim. Silna destrukcja desek połaciowych i krokwi. W wielu miejscach widoczny jest rozkład brunatny drewna. Zniszczenia drewna wywołane są przez grzyby domowe (*Serpula lacrymans*).

Fotografia nr 14. Zagrzybienia na poddaszu. Widok w kierunku wschodnim.

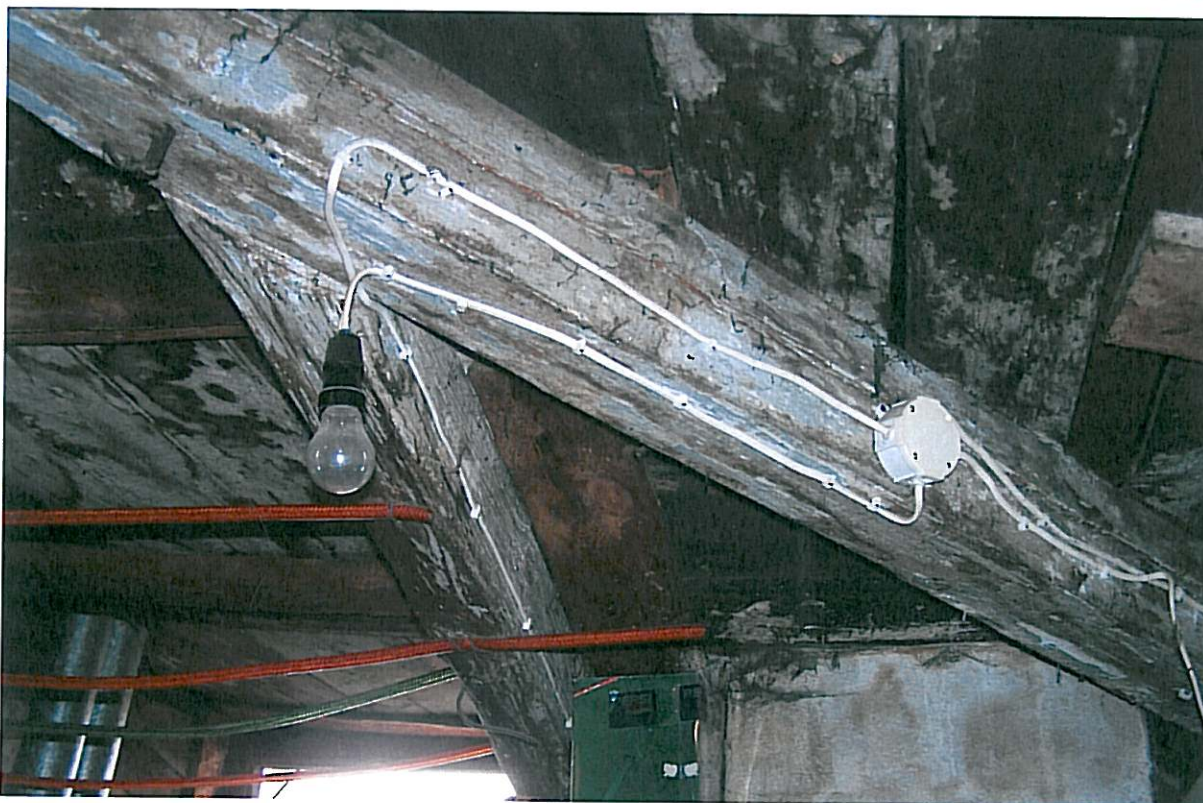
**Fotografia nr 15** - Zagrzybienia na poddaszu. Widok w kierunku południowo zachodnim. Silna destrukcja desek połaciowych i krokwi. W wielu miejscach widoczny jest rozkład brunatny drewna. Zniszczenia drewna wywołane są przez grzyby domowe (*Serpula lacrymans*).

Fotografia nr 15. Zagrzybienia na poddaszu. Widok w kierunku południowo zachodnim.

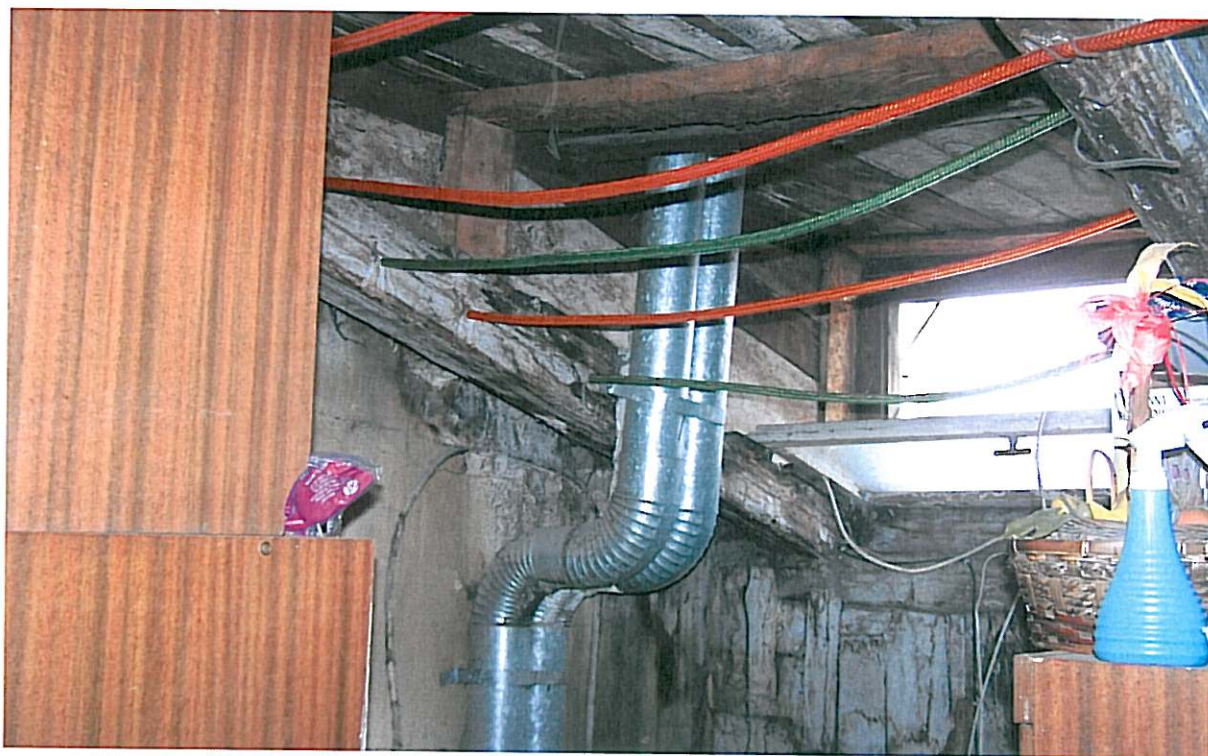
**Fotografia nr 16** - Zagrzybienia na poddaszu. Widok w kierunku południowo wschodnim. Silna destrukcja desek połaciowych i krokwi. W wielu miejscach widoczny jest rozkład brunatny drewna. Zniszczenia drewna wywołane są przez grzyby domowe (*Serpula lacrymans*).

Fotografia nr 16. Zagrzybienia na poddaszu. Widok w kierunku południowo wschodnim.

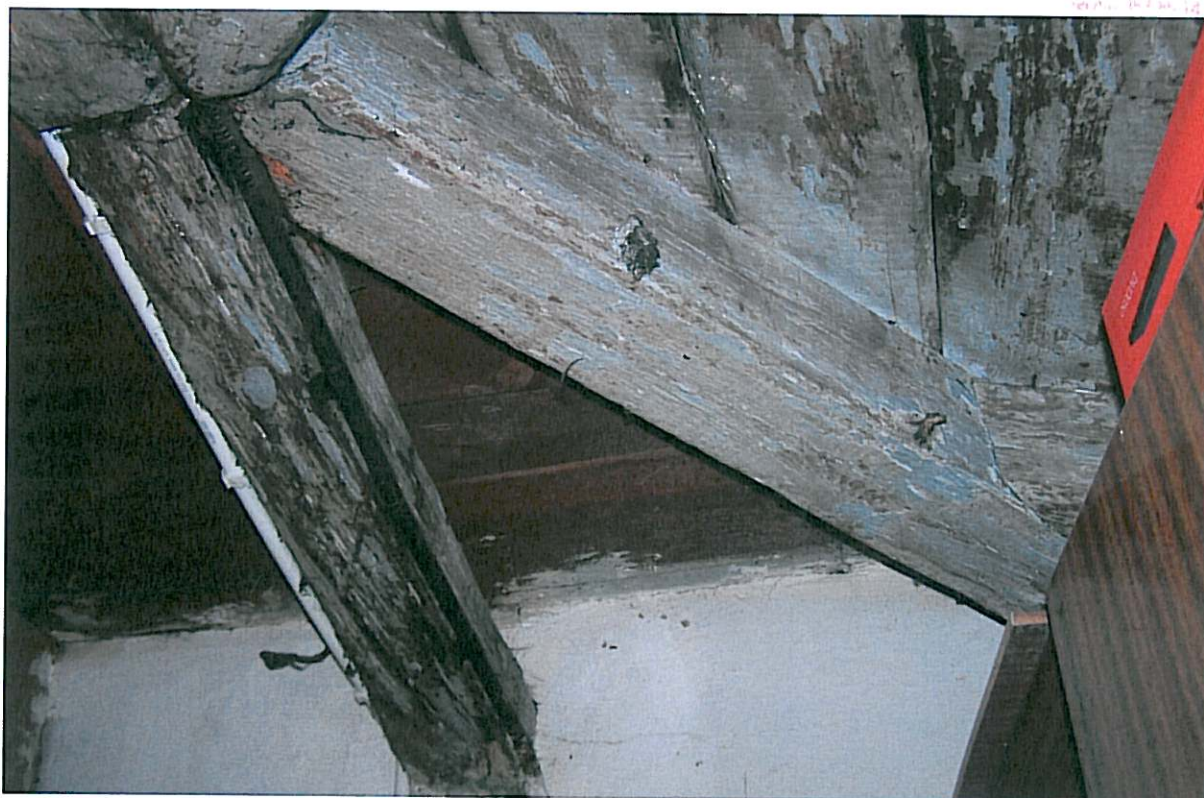
**Fotografia nr 17** - Zagrzybienia na poddaszu. Widok w kierunku południowo wschodnim. Silna destrukcja desek połaciowych i krokwi. W wielu miejscach widoczny jest rozkład brunatny drewna. Zniszczenia drewna wywołane są przez grzyby domowe (*Serpula lacrymans*).

Fotografia nr 17. Zagrzybienia na poddaszu. Widok w kierunku południowo wschodnim.

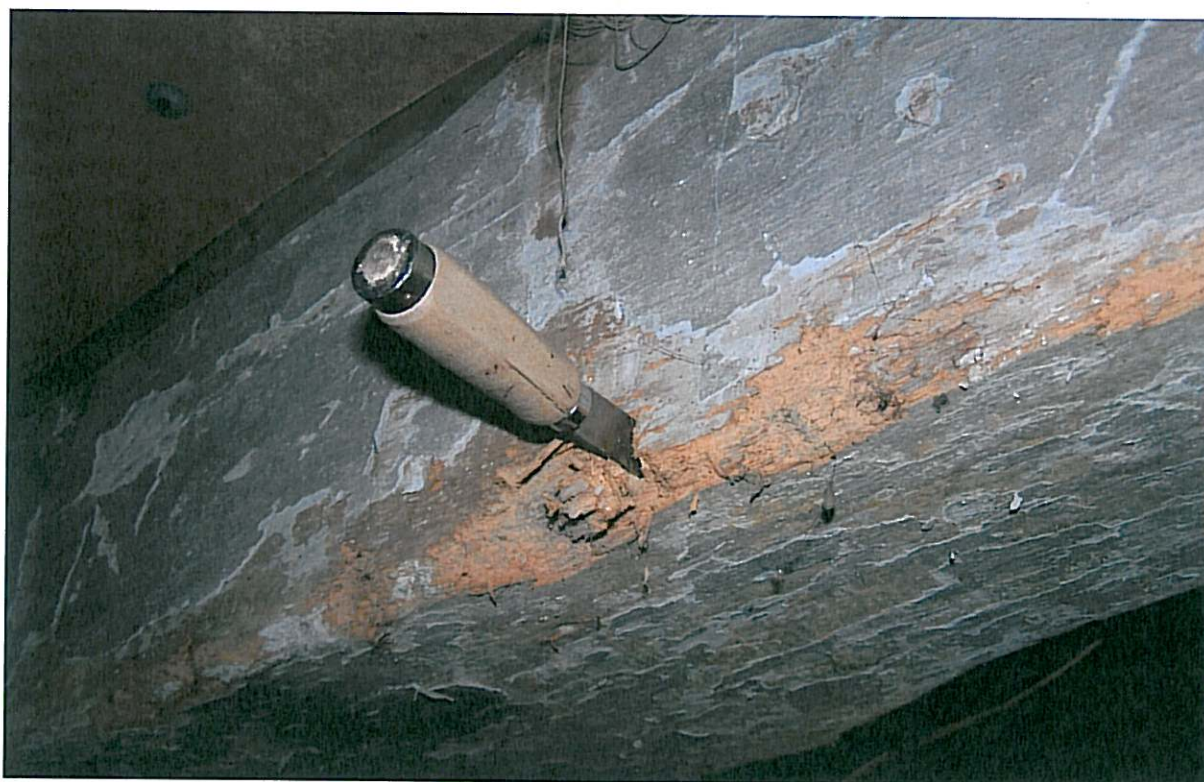
**Fotografia nr 18** - Belka stropowa w pomieszczeniu nr U/2 załącznik nr 1. Belka stropowa porażona jest przez owada kołatka domowego (*Anobium punctatum* Degeer). Wszystkie drewniane belki stropowe znajdujące się nad piwnicą są porażone przez owada kołatka domowego. Powyżej drewnianych belek stropowych znajdują się nie

Fotografia nr 18. Belka stropowa w pomieszczeniu nr U/2 załącznik nr 1.

oryginalne warstwy stropu pierwotnego. Należy dokonać przeglądu kolejnych warstw stropu i postarać się odtworzyć pierwotne warstwy stropu. Wpłynie to korzystnie na poprawienie warunków ciepłno wilgotnościowych i osłabi rozwój owadów - technicznych szkodników drewna oraz zahamuje rozwój grzybów domowych. Prace projektowe należy prowadzić w uzgodnieniu z konserwatorem zabytków.

- 2.3.** – Przegląd wewnętrznych warstw wszystkich drewnianych stropów pod względem zawilgocenia i zagrzybienia ze wskazaniem powrotu do pierwotnej konstrukcji przy konsultacji z konserwatorem zabytków. Zabiegi te ułatwią osuszanie stropów i powstrzymają dalszą degradację.

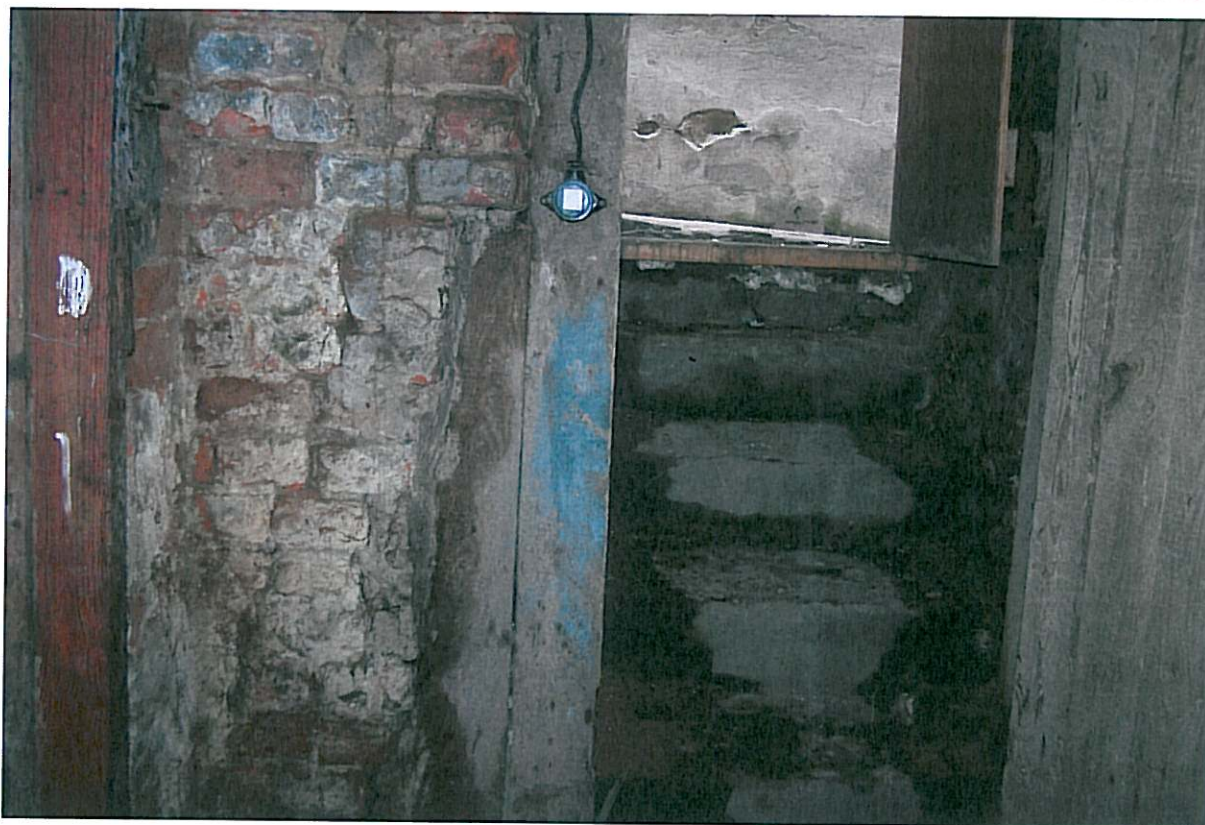
**Fotografia nr 19** - Pomieszczenie nr U/2 pokazane na rzucie w załączniku nr 1. Fotografia przedstawia silne zawilgocenie w obrębie schodów. Na murze ceglanym, po lewej stronie, widoczne silne wysolenia, które spowodowały korozję chemiczną cegły.

Fotografia nr 19. Pomieszczenie nr U/2 pokazane na rzucie w załączniku nr 1.

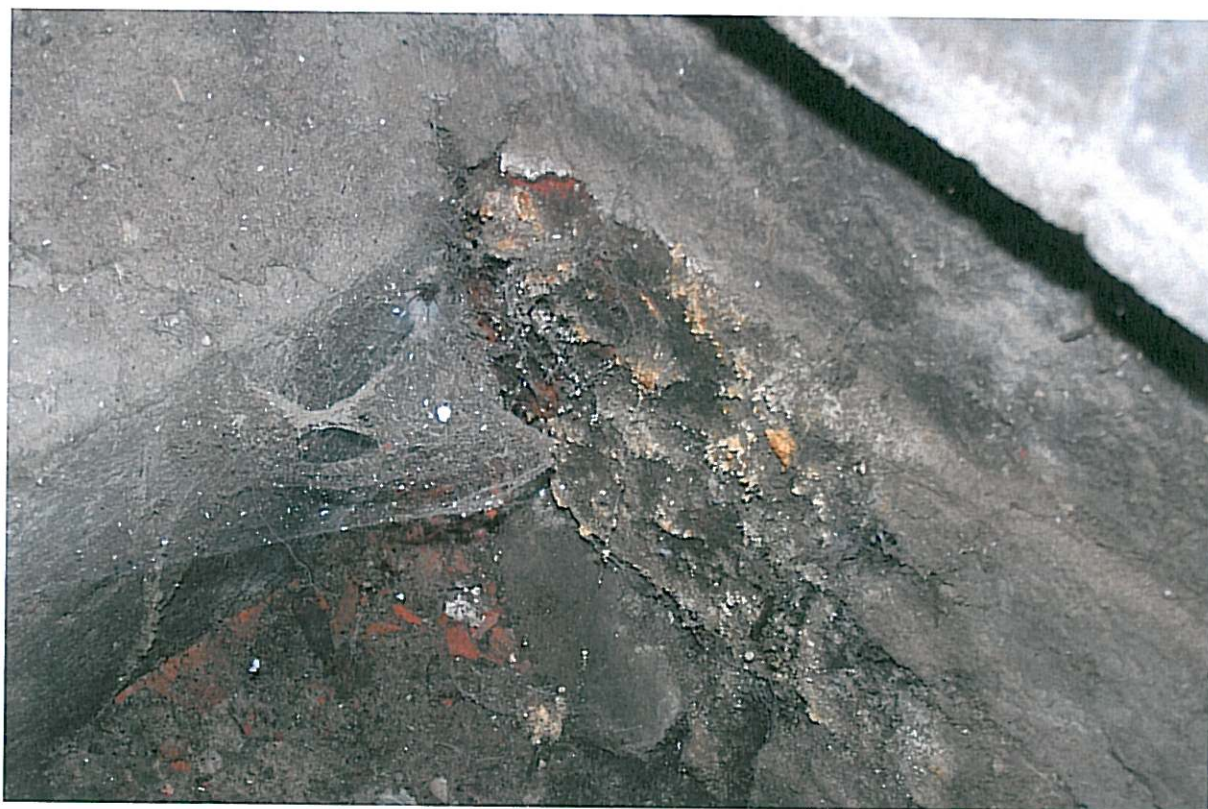
**Fotografia nr 20** - Zawilgocenie i zagrzybienie pomieszczenia U/2 w zał. nr 1. Zawilgocona ściana fundamentowa piwnicy z rozwiniętym grzybem domowym.

Fotografia nr 20. Zawilgocenie i zagrzybienie pomieszczenia U/2 w zał. nr 1.
